anbei ein erster kleiner Bericht zu den KJG (308. Win) die ich letztes Wochen von Ihnen entgegennahm.

Bei der Waffe handelt es sich um eine Sauer 202 Kaliber .308 Win mit Premier Reticles Heritage™ 5-25x56 Zielfernrohr mit Gen2 XR Absehen; montiert auf Pciatinny-Schiene mit ERA Tactical Montage.

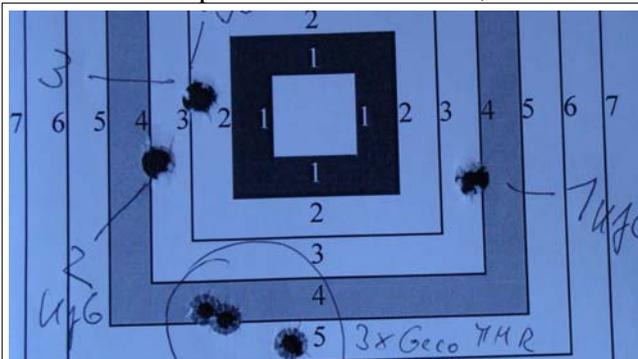
Eine Überprüfung der Treffpunkt Lage mit den KJG auf dem 100m Schießstand in Ahrbergen ergab folgen Bilder.

Geschossen habe ich insgesamt 23 mal mit der KJG Munition; um Schützenfehler auszuschließen habe ich das dargestellte Schußbild mittels eines Schießgestells erzeugt. Die drei Schüsse mit der GECO- Munition wurden nach den Schüssen mit der KJG Munition (wenn auch "lieblos") abgegeben.

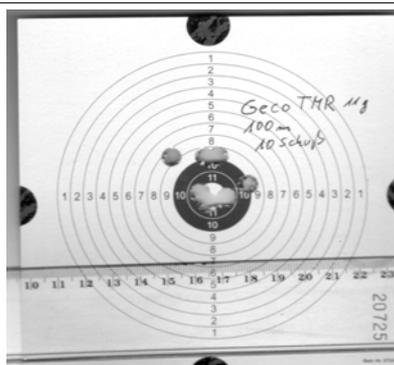
Anbei ein ebenfalls mit der Waffe vor einiger Zeit erzeugtes Schußbild; 10 Schuß mit GECO TMR 11g .

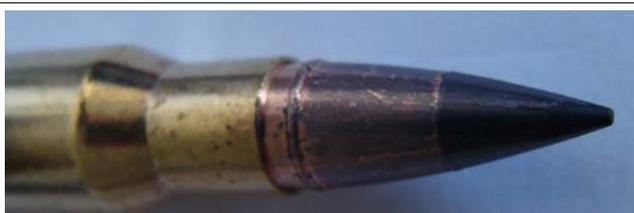
bündige Seite der Kunststoffspitze

Im Nachgang des Kontrollschießens habe ich mir die Munition genauer angesehen und bei allen noch verbliebenen Patronen einen einseitigen Überstand der Kunststoffspitze zum Geschokörper festgestellt.

Um den Überstand photographisch dazustellen habe ich die Geschokspitze mit einem Bleistift eingefärbt; der sichelförmige nicht eingefärbte Bereich kommt durch die "Abschattung" des Überstandes.

-> unbewiesene Vermutung: kann der einseitige Überstand die Ursache für das inakzeptable Treffenbild sein ?

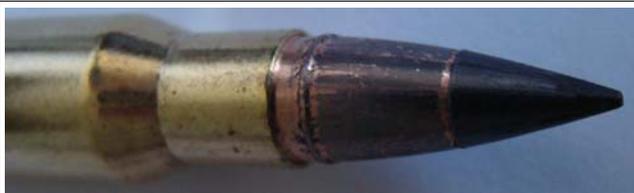
Überstehende Seite der Kunststoffspitze
